Idranti costruiti secondo la norma UNI EN 14384 ma senza marcatura CE.

- Idrante soprasuolo in ghisa EN GJL 250 UNI EN 1503-3 per pressioni fino a 16 bar.
- È dotato di scarico antigelo che consente lo svuotamento dell'idrante a completa chiusura della valvola. Il gommino di tenuta dello scarico che chiude quando l'idrante è in erogazione, opera grazie alla pressione e non per strisciamento, evitandone l'usura.
- Tutti gli organi interni sono di facile smontaggio e manutenzione.
- Verniciatura a polvere epossidica rossa RAL 3000. Bocche di erogazione filettate come da tabella UNI 810. Flangia di ingresso forata e dimensionata EN 1092-2 PN16.
- Collaudo idrante aperto a 25 bar, chiuso a 21 bar.
- Possono essere applicate fino a 4 bocche anche con attacchi diversi (Storz, BS, ...); la flangia di ingresso può essere forata ANSI 150.

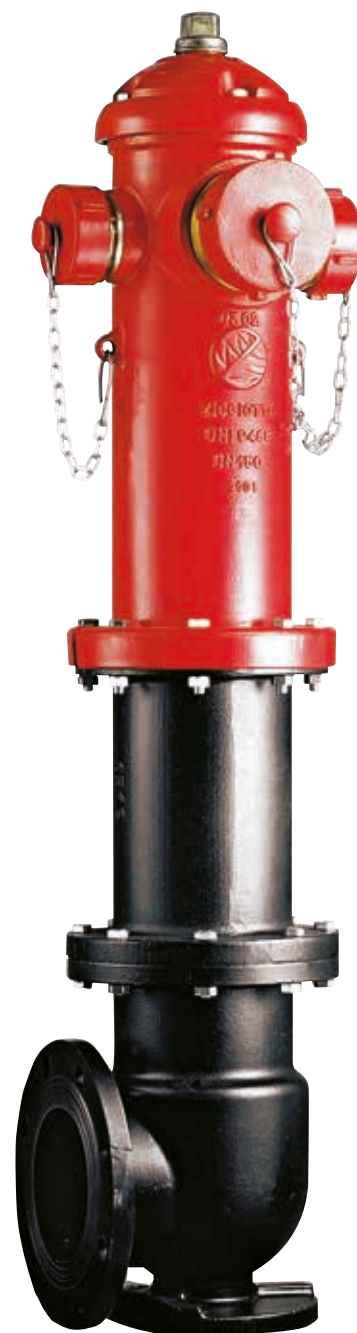
Con rottura prefissata e chiusura automatica in caso di rottura evitando fuoriuscite d'acqua.

Punto di rottura realizzato con semiflange in ghisa.

Possibilità di rotazione a 360° della parte fuori terra dopo il montaggio.

Apertura contro pressione che garantisce una migliore tenuta a idrante chiuso grazie al concorso della pressione.

Cappello bloccato sul corpo dell'idrante per evitare manomissioni.

Innesto laterale sulla condotta.

NOTA: è disponibile su richiesta anche la versione con profondità A = 1000
